# 東部第一各校事務職員不定期日記(21/7/17 掲載)

## 7月15日 7/6記事その後

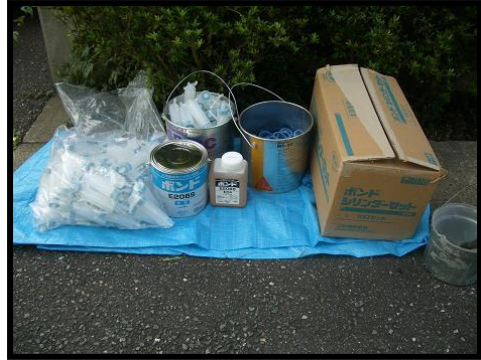
前回、図工室の壁から床への雨漏りの件を載せました。これは校舎の西壁面のRC（鉄筋コンクリート）のクラックのためとレポートしておりました。

この貫通クラックとエアクラックの補修を『自動式低圧樹脂注入法(ボンドシリンダー一工法)』によって補修を行いましたので、報告いたします。

①下地処理・・・ディスクサンダーなどでシール材塗布予定部分を研磨し健全な面を出します。

②座金取付シール材塗布・・・注入座金をひび割れの中心に取り付け、ひび割れのその他の部分をシール材で確実にシールする。

③ボンド注入・・・シール材硬化後ボンドシリンダーを用いて注入作業を行う。ボンドシリンダーを座金に取り付けた後、加圧ゴムをセットしボンドをひび割れに注入する。

④シール材除去・・・注入座金をはずし、シール材をディスクサンダーで除去しコンクリート部分を平坦化する。

⑤仕上げ・・・全体に防水下処理剤を塗り、その上から仕上げコンクリートを塗る。
